# Geruchssanierung des Schlachtbetriebs der Bell AG in Zell

Felix Martin und Rolf Gerber

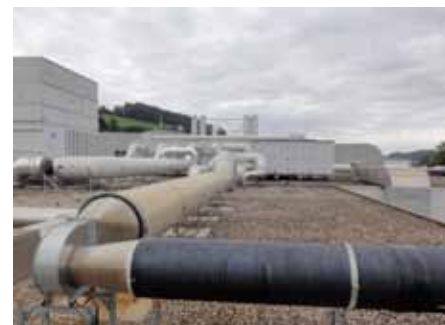
Sammelabluftrohre im Vordergrund. Im Hintergrund sind die 4 Kamine der Biofilteranlage zu sehen.

In der Folge schlugen wir vor, die Abluft nach dem Biofilter zu fassen und über Kamine vertikal gerichtet abzuführen. Die minimale Kaminhöhe wurde unter Beachtung von Anhang 6 der Luftreinhalteverordnung (Mindesthöhe von Hochkaminen über Dach) sowie der Kamin-Empfehlung des BAFU berechnet. Der Betrieb errichtete daraufhin 4 Kamine mit einer Höhe ab Dach von 7.2 m. Damit wurde

erreicht, dass von der gereinigten Abluft keine belästigenden Geruchsimmissionen mehr verursacht werden.

- Undichte Stellen an den Sammelabluftrohren zur Biofilteranlage. Aufgrund nicht optimaler Regelung der Ventilatoren konnten in Überdruckbereichen undichten Stellen an den Sammelabluftrohren mit kleineren Austritten geruchsbelasteter Abluft festgestellt werden.

Bei der Biofilteranlage soll sichergestellt werden, dass diese einwandfrei läuft. Zudem empfehlen wir, die Sammelabluftrohre auf Dichtheit zu überprüfen und ggf. abzudichten. Dazu sollte entlang des gesamten Entlüftungssystems überprüft werden, ob und wo Überdruck besteht. Die Ventilatoren wären so zu steuern, dass Überdruck möglichst vermieden wird. Wo dennoch Überdruck auftreten kann – z.B. unmittelbar nach einem Ventilator –, muss darauf geachtet werden, dass die Rohre in diesem Bereich dicht sind.

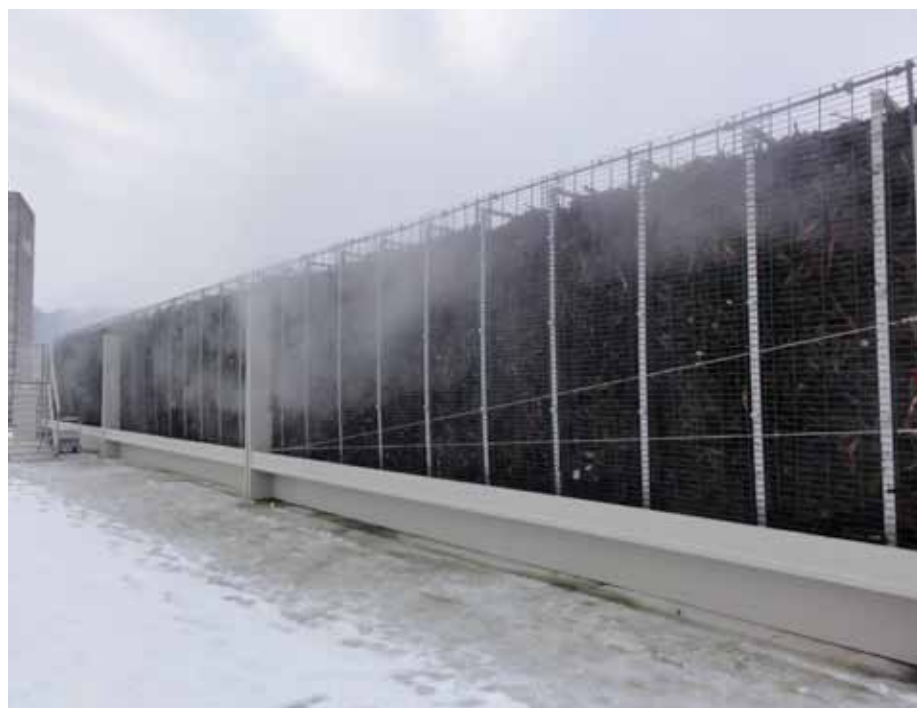
Biofilteranlage noch ohne Kamin

Nach der Inbetriebnahme der Biofilteranlage konnte mittels Geruchsmessungen an der gereinigten Abluft klar festgestellt werden, dass die austretende Luft keine übermässige Belastung mehr aufweist und die Garantiewerte der Anlage einhält. Jedoch war die Filteranlage so konzipiert, dass der Abluftstrom horizontal über das Flachdach ausströmte, welches von weiteren, zum Teil höheren Gebäuden umgeben ist. Je nach Wetterlage bestand die Möglichkeit, dass die gereinigte feuchte Abluft auf der vom Wind abgewandten Gebäudeseite hinunter gedrückt wurde. Dadurch war es möglich, dass die Abluft ohne zusätzliche Verdünnung durch Ausbreitung in der Luft zu einem benachbarten Wohnhaus gelangen konnte.
